### Le immagini dell'insicurezza

*Soluzione alternativa.*

Trento, 2 Ott - Il riferimento delle immagini dell'insicurezza di oggi va ancora una volta ai cantieri stradali ed alla loro segnalazione.

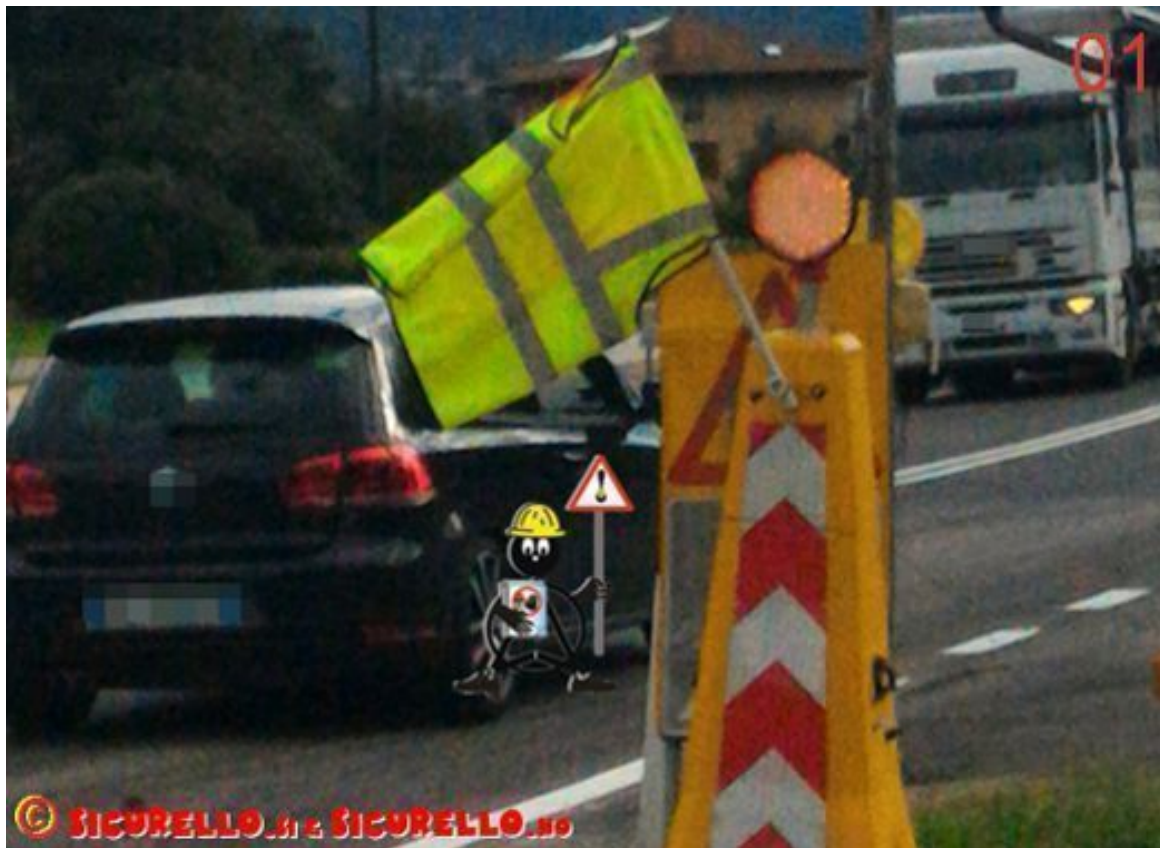
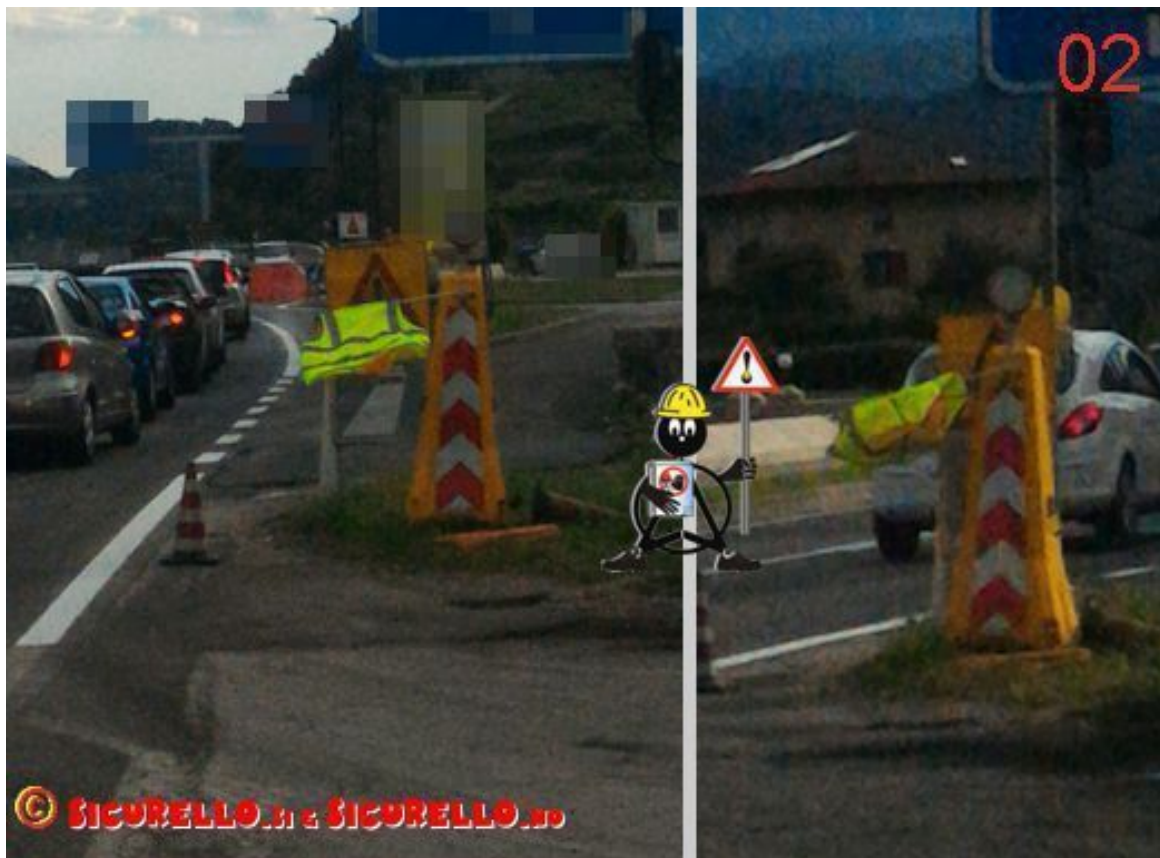
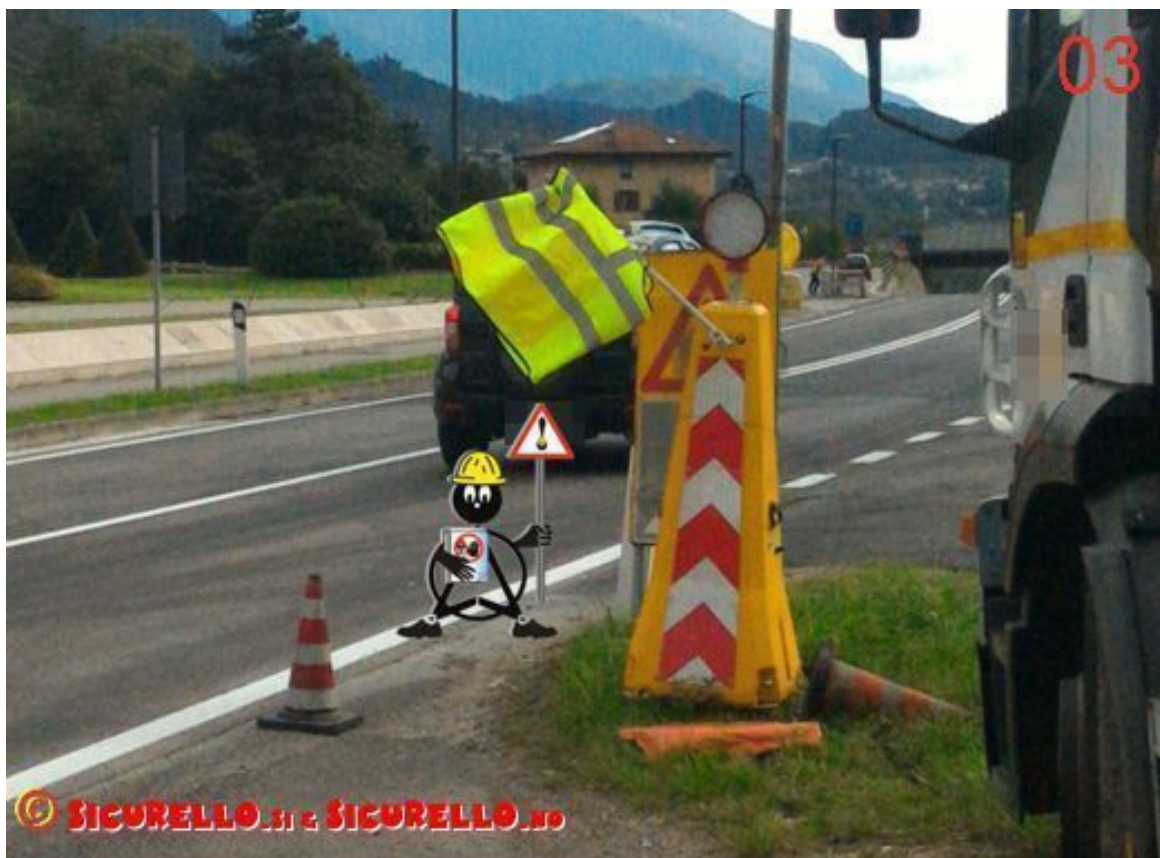
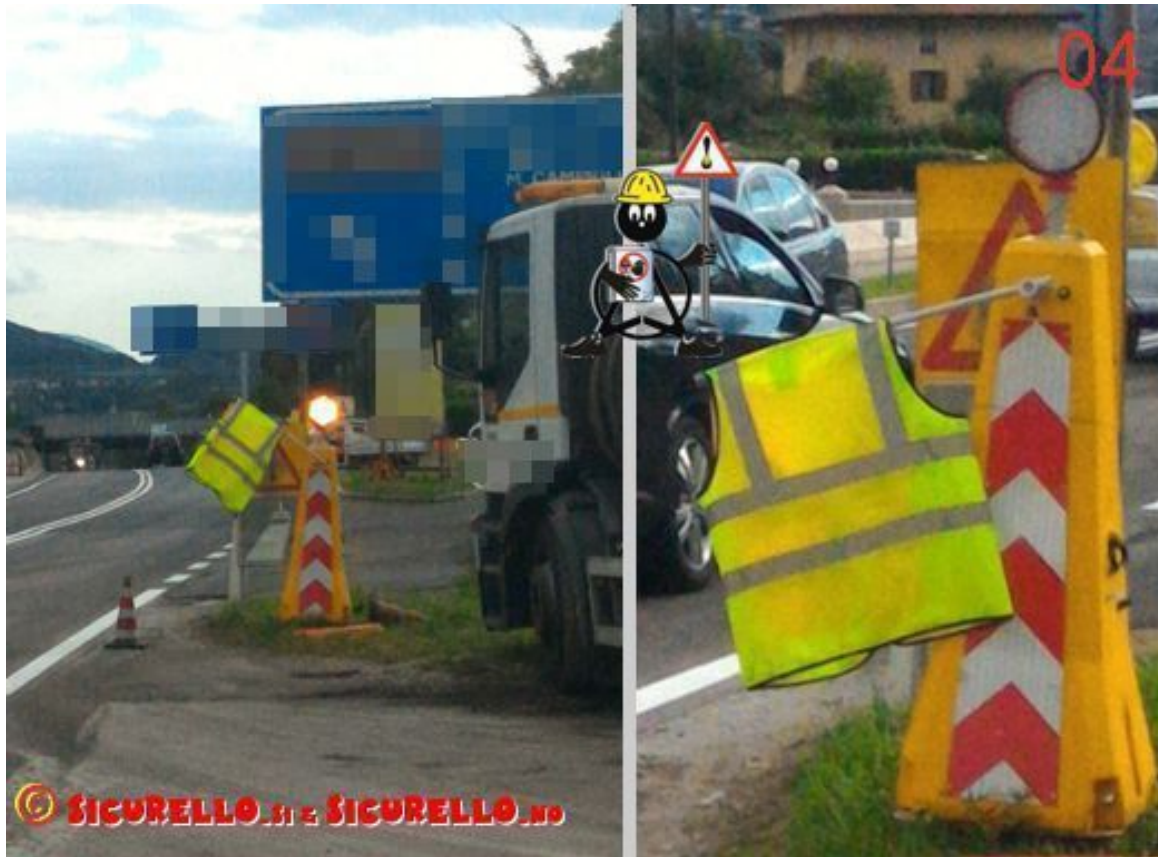
Ed il cantiere fotografato oggi ha proprio utilizzato quest'ultimo sistema per effettuare la segnalazione.

Peccato però che anziché la regolare bandiera di colore arancio fluorescente delle dimensioni non inferiori a 80 x 60 cm. sia stato utilizzato un gilet ad alta visibilità montato sull'asta della bandiera stessa.

Il regolamento di attuazione del Codice della Strada prevede che, al fine di indurre gli utenti della strada al rallentamento e ad una maggiore prudenza, possono essere utilizzati dei movieri con bandiere di colore arancio fluorescente delle dimensioni non inferiori a 80 x 60 cm.

Viene poi precisato che il movimento delle bandiere può essere affidato anche a dispositivi meccanici.
