Anno 18 - numero 3879 di venerdì 21 ottobre 2016

Le immagini dell'insicurezza

Quasi un ponte tibetano.

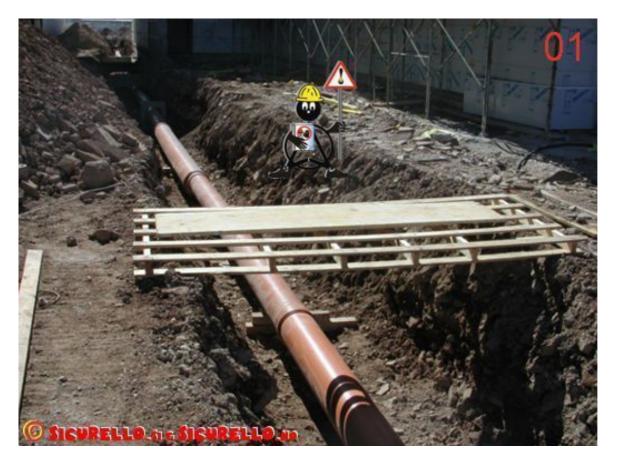
Le immagini dell'insicurezza 1/3

Durante le attività di posa sottoservizi è stato eseguito uno <u>scavo</u> a sezione ristretta e, per garantire il passaggio di operai tra le due aree del cantiere separate dallo scavo, è stata posta una passerella improvvisata.

Un *palet* di legno ed un pannello tipo armo, sono stati "gettati" a mo' di ponte *tibetano* tra le due *sponde* dello scavo affinché gli operai possano passare dall'altra parte. Da rilevare che anche l'appoggio a destra non è dei migliori: una decina di centimetri di terreno sono tutto quello che viene garantito come sostegno.

Lo scavo non è molto profondo, ma le problematiche illustrate nell'immagine sono numerose. Oltre alla *passerella* da notare, ad esempio, il materiale di scavo posizionato sul ciglio dello scavo stesso con il rischio di ricaduta all'interno. Cosa potrebbe succedere in caso di smottamento mentre un operaio è chinato a posare la tubazione od un pozzetto in cls all'interno dello scavo?

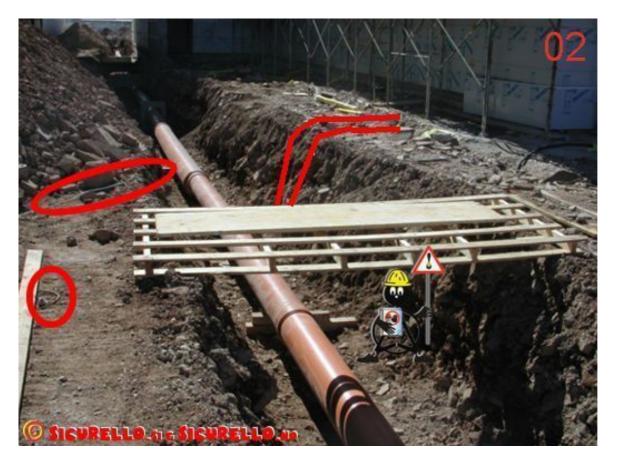
Le immagini dell'insicurezza 2/3

Anche la mancata segnalazione dello <u>scavo</u> e di cavi elettrici appoggiati a terra (immagine 02), non sono certo nell'ottica della sicurezza.
