# **Le immagini dell'insicurezza: caduta dall'alto di materiali**

*Una procedura altamente pericolosa per i lavoratori presenti e per l'operatore addetto al mezzo di movimentazione del materiale demolito.*

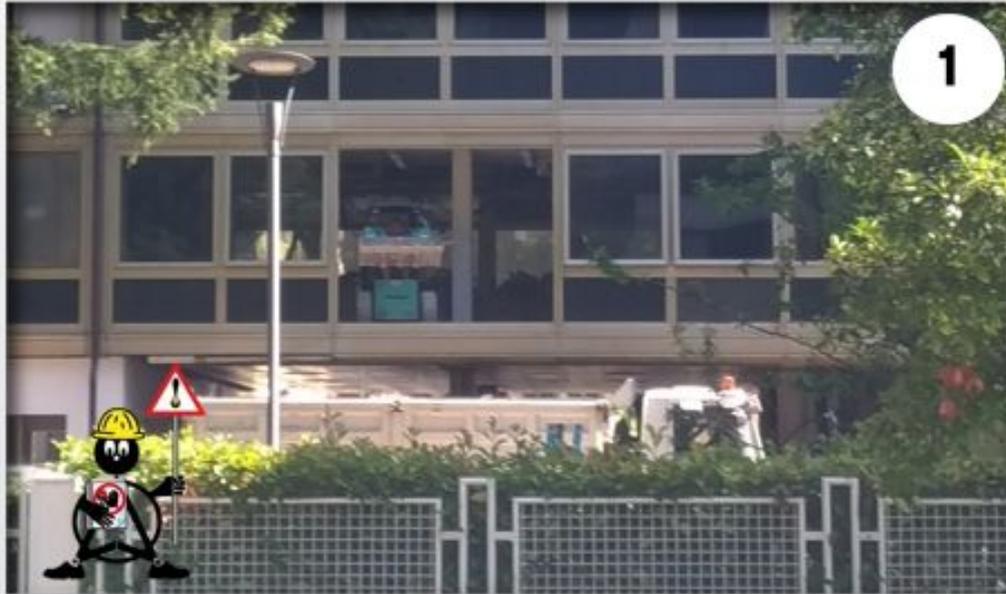
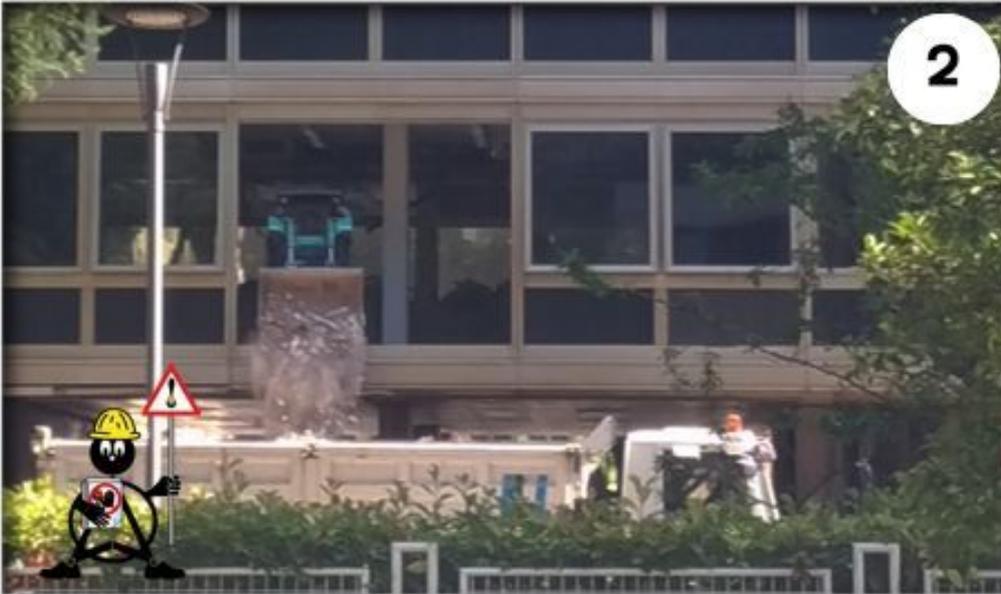
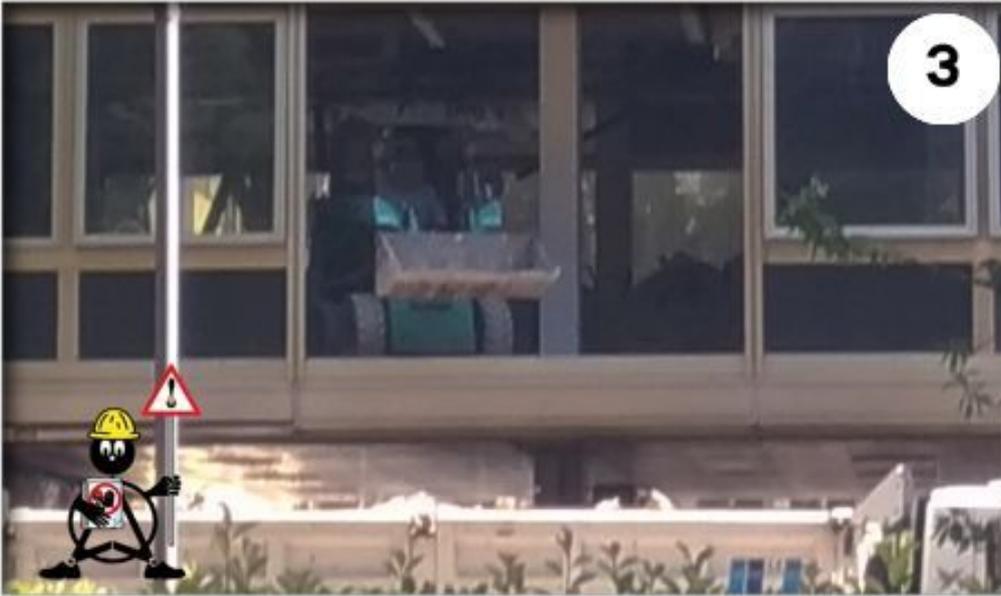
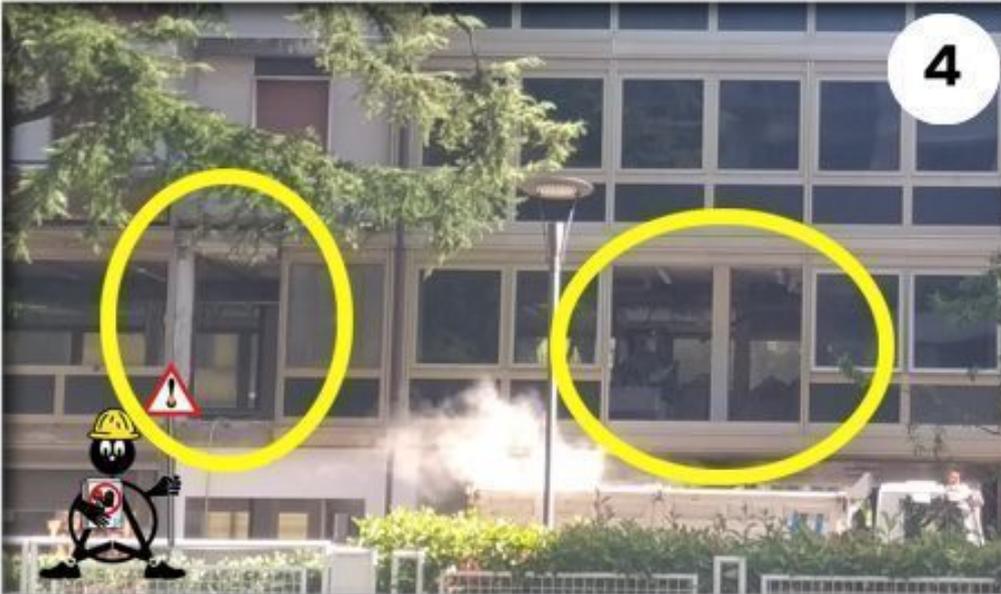
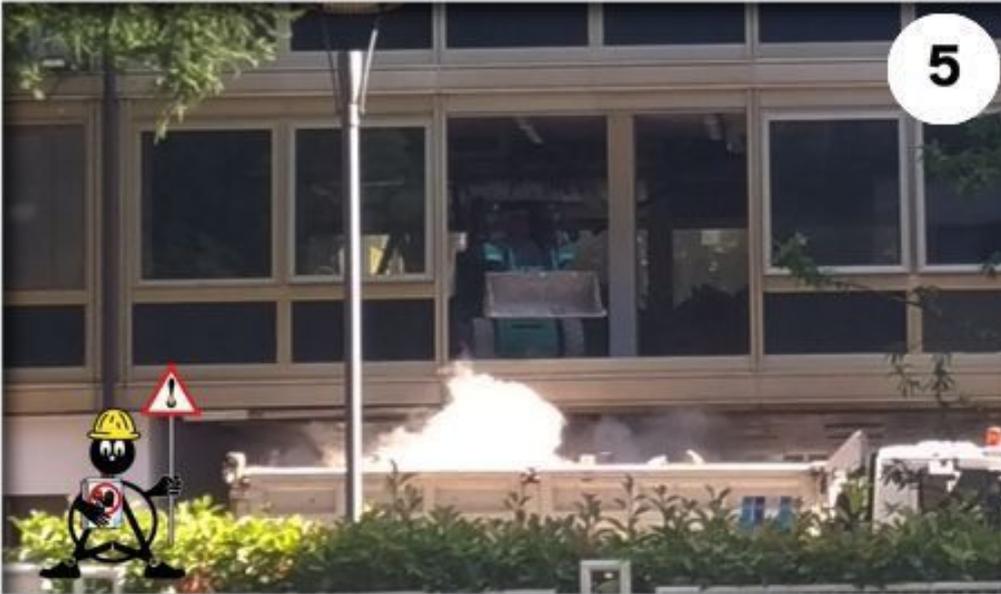
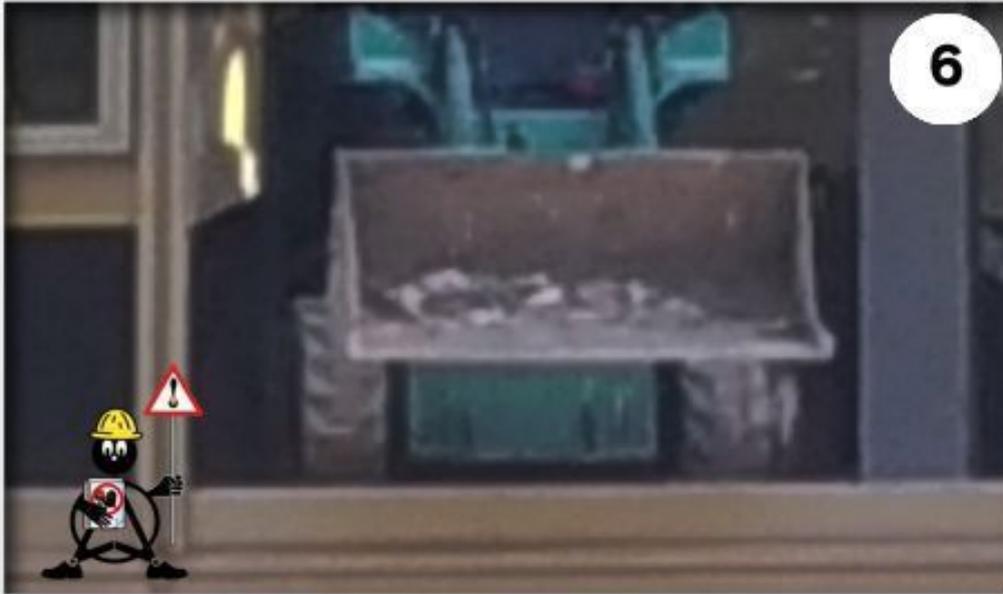
Ed ecco che le immagini dell'insicurezza di SICURELLO.no di oggi ci mostrano un cantiere ? in pieno centro di una città - dove quanto previsto dalla normativa viene allegramente ignorato.

Ma il rischio non è solo legato dal "getto dall'alto" dei materiali demoliti, ma anche la procedura stessa risulta altamente pericolosa per i lavoratori presenti e per l'operatore addetto al mezzo di movimentazione del materiale demolito.

La totale assenza di parapetti su alcuni fori e l'assenza di un blocco fisico di ritenuta del mezzo d'opera, fa sì che il rischio di caduta nel vuoto si estenda anche a tutti gli addetti. Infatti nulla impedisce al minimezzo meccanico di cadere nel vuoto durante l'azione di scarico e tutto è lasciato all'abilità dell'operatore: non si è tenuto conto del rischio derivante da

- guasti meccanici,
- disattenzione,
- malore del manovratore,
- errata valutazione delle distanze rispetto al bordo del solaio,
- effetto dinamico del carico che viene sversato dall'alto.

E proprio rispetto al carico dinamico un'ulteriore riflessione va fatta riguardo alla portata dei solai, ci auguriamo che qualcuno abbia correttamente valutato i carichi - statici e dinamici - che il minimezzo trasmette al solaio su cui transita e manovra.

Parliamo ora della polvere, basterebbe poco per ridurre la propagazione: una bagnatura ed una procedura di lavoro differente. Ma forse quello della polvere, anche se il più visibile, è il problema
