## **ARTICOLO DI PUNTOSICURO**

# **Le immagini dell'insicurezza: come tradizione**

*Sull'utilizzo indiscriminato delle piattaforme di lavoro su aree aperte al pubblico.*

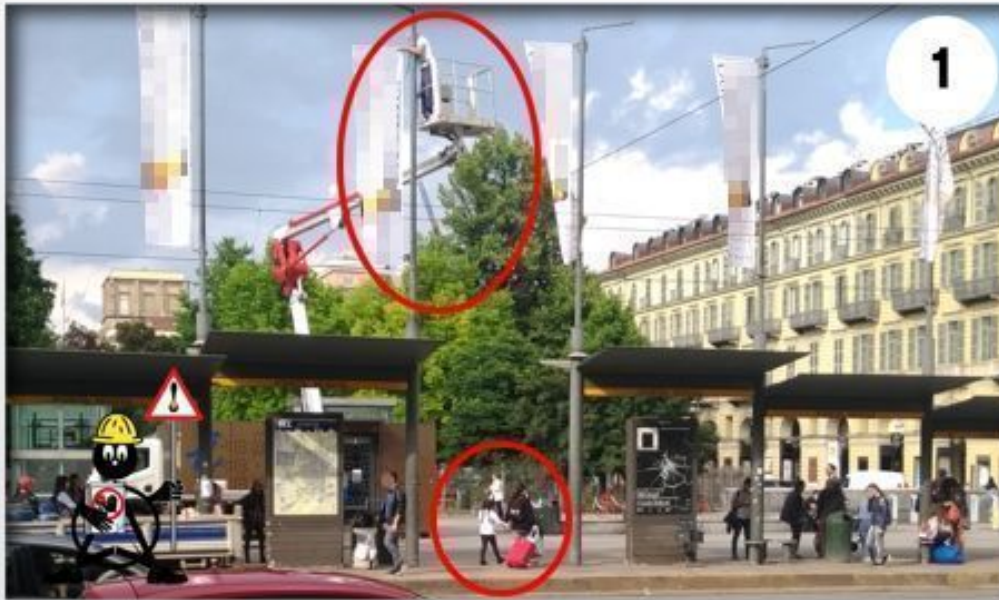
Ed ecco che poco prima delle 18:00, un orario certamente non "tranquillo", ma di punta, tra le centinaia di persone che passano, un operatore arriva, piazza il suo furgone, sistema più o meno a casaccio alcuni coni segnaletici ? tra l'altro nemmeno conformi ai dettami del codice della strada ? estende gli stabilizzatori, sale sulla piattaforma e si mette ? tranquillo tranquillo ? a lavorare sulla testa delle persone presenti per sistemare alcune "bandiere" pubblicitarie.

- nessuna delimitazione,
- nessuna segnaletica,
- nessun operatore a terra (anche per gestire un'eventuale emergenza),
- nessun dpi indossato dall'operatore,
- ...

L'unica certezza è l'insicurezza totale dell'operazione:
