## **ARTICOLO DI PUNTOSICURO**

# **Le immagini dell'insicurezza: la speranza è l'ultima a morire**

*Un occhio di riguardo all'uscita di sicurezza.*

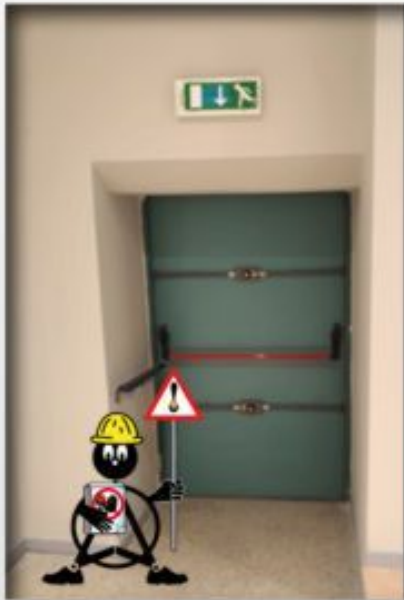
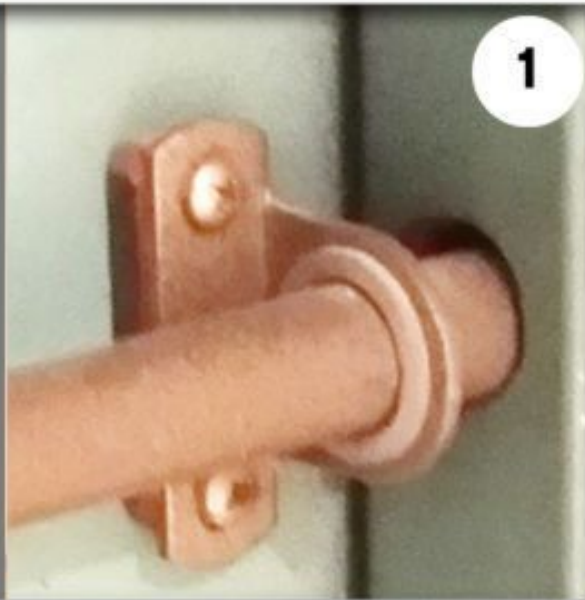
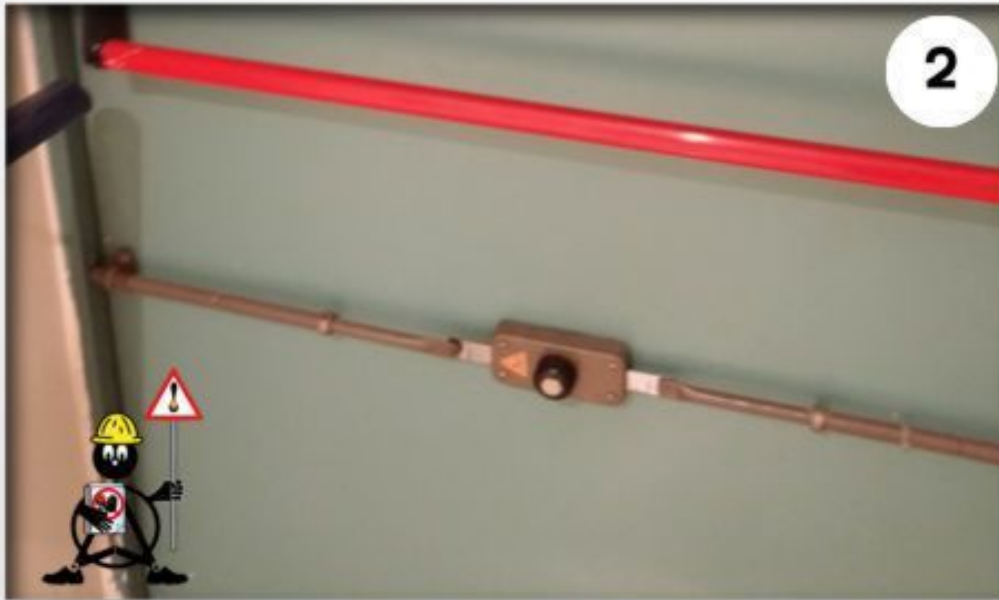
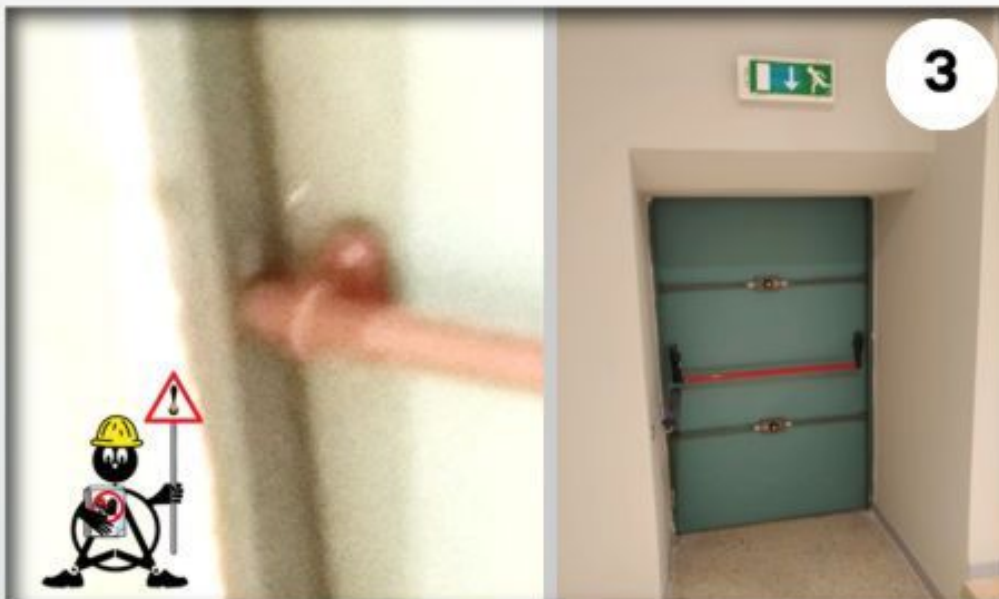
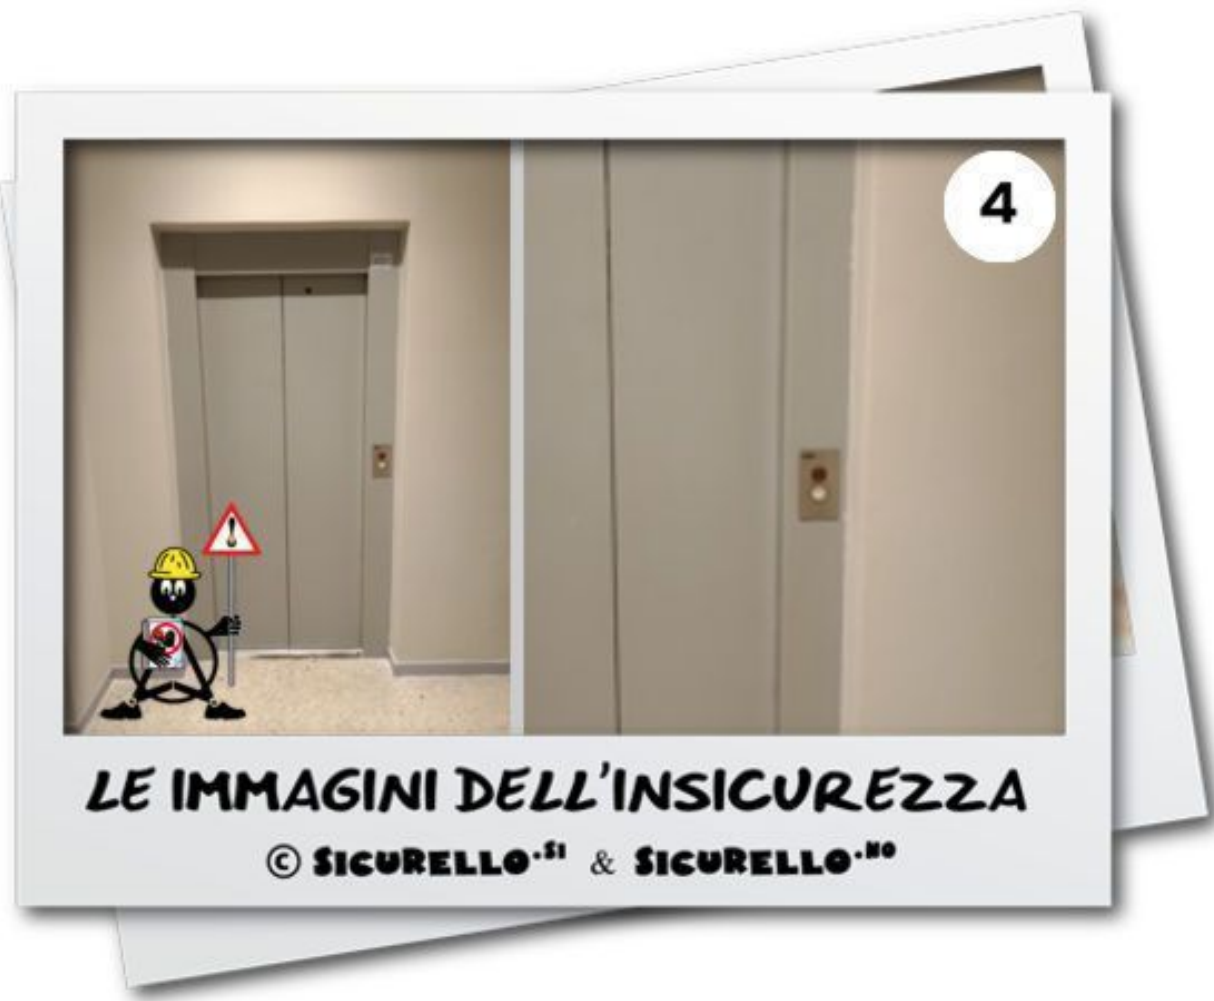
Ma, come dimostrano le immagini dell'insicurezza di SICURELLO.no di oggi, andando a curiosare nella "nicchia" dove la porta di emergenza è ubicata, la sorpresa è certamente negativa: due solide barre di sicurezza con serrature indipendenti sono state posizionate per impedire ai malintenzionati di forzare la porta ed accedere ai locali del negozio.

Certamente il risultato di ridurre il rischio di accesso "non desiderato" è ottenuto, ma nel contempo l'uscita - in caso di emergenza - è altrettanto *sicuramente* impedita.

Magari la procedura scritta prevede che all'apertura del punto vendita si provveda a sbloccare i chiavistelli e riattivare l'uscita, ma si sa: le procedure sono una cosa, la realtà è ben differente.
