ARTICOLO DI PUNTOSICURO

Le immagini dell'insicurezza: le ombre della sera

Arrivano le luminarie natalizie ed i rischi aumentano in maniera esponenziale.

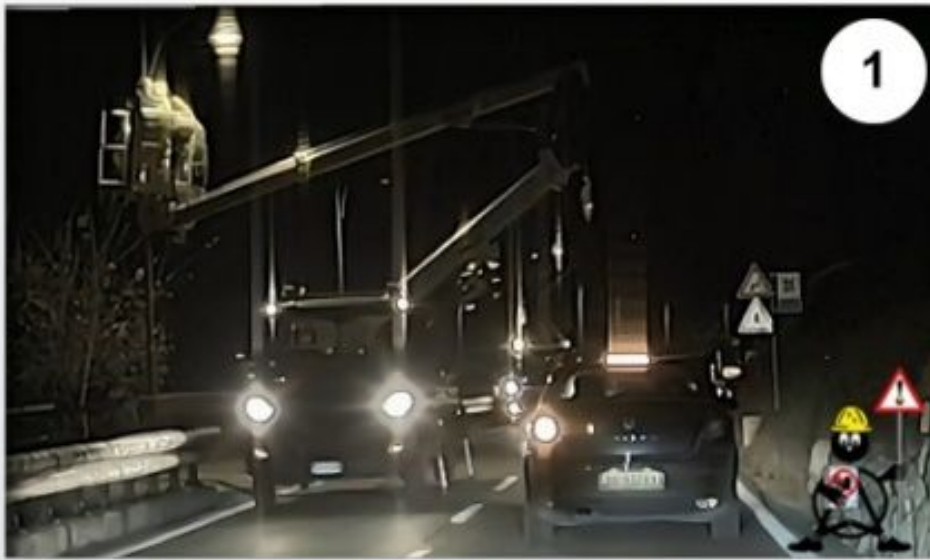
1

- totale assenza di segnaletica in avvicinamento all'area dei lavori (lavori in corso con relativa luce rossa, riduzione velocità, strettoia, divieto di sorpasso ? visto che si tratta di una strada ove è presente la linea di mezzzeria tratteggiata, ovvero il sorpasso è consentito ? frecce di passaggio obbligatorio a sinistra, coni e delimitazioni, ecc. ecc.);

- il braccio della prima piattaforma, ruotando in alto, va ad invadere entrambe le corsie di marcia. Per segnalare l'ostacolo ai mezzi in transito (su quel tratto transitano anche pullman e camion) è stato posizionato "in appendimento" un gilet ad alta visibilità. Se arriva un mezzo che può urtare il braccio, L'eventuale urto sbalzerebbe i lavoratori dalla cesta facendoli precipitare nel vuoto:

- chi arriva dalla corsia opposta, non trovando alcuna segnaletica, rischia di fermarsi direttamente sotto il braccio della piattaforma in quanto la navicella sporge di circa 7-8 metri dal retro del camioncino.

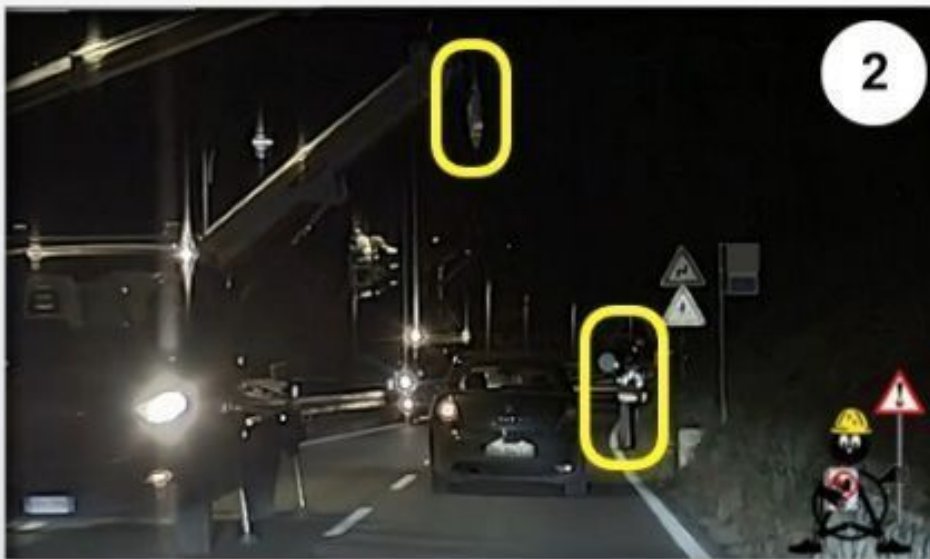
2

- posto a metà strada tra le due PLE,
- visibile solo all'ultimo momento (per fortuna aveva almeno un indumento ad alta visibilità) a chi arrivava
- senza alcuna via di scampo in caso del transito di mezzi che per evitare le PLE si spostassero andando troppo vicini al margine della strada), ed infatti - come si può notare nel video ? la vettura davanti a me si sposta repentinamente per non investirlo,

- unico moviere presente con conseguente necessità di gestire entrambi i flussi (che però non lo vedevano proprio in quanto piazzato dopo l'ostacolo).

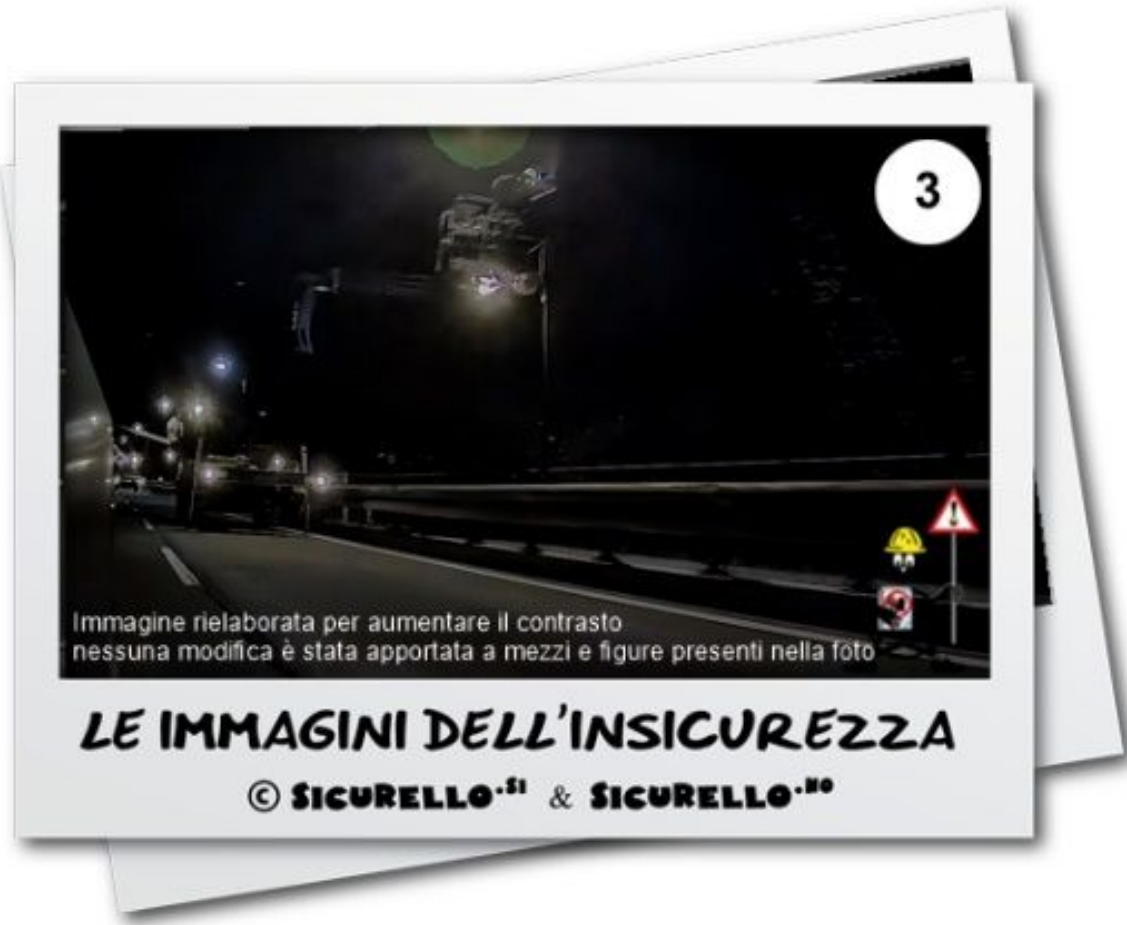
LE IMMAGINI DELL'INSICUREZZA

La vettura davanti a me, frena di colpo e mi rendo conto che la realtà ha superato la fantasia: sulla corsia di marcia opposta a quella dove stavo transitando io, sono presenti, a poca distanza una dall'altra, due PLE (Piattaforme di lavoro) con a bordo degli operai che stanno installando luminarie natalizie.

Nessun segnale, nessuna delimitazione, nulla di nulla.

Anzi no, dopo aver superato la prima PLE, la sorpresa di vedere un moviere.
