Le immagini dell'insicurezza: meglio di niente

Una soluzione di sicurezza apparente, ma non altrettanto efficace a prevenire il rischio di investimento del lavoratore.

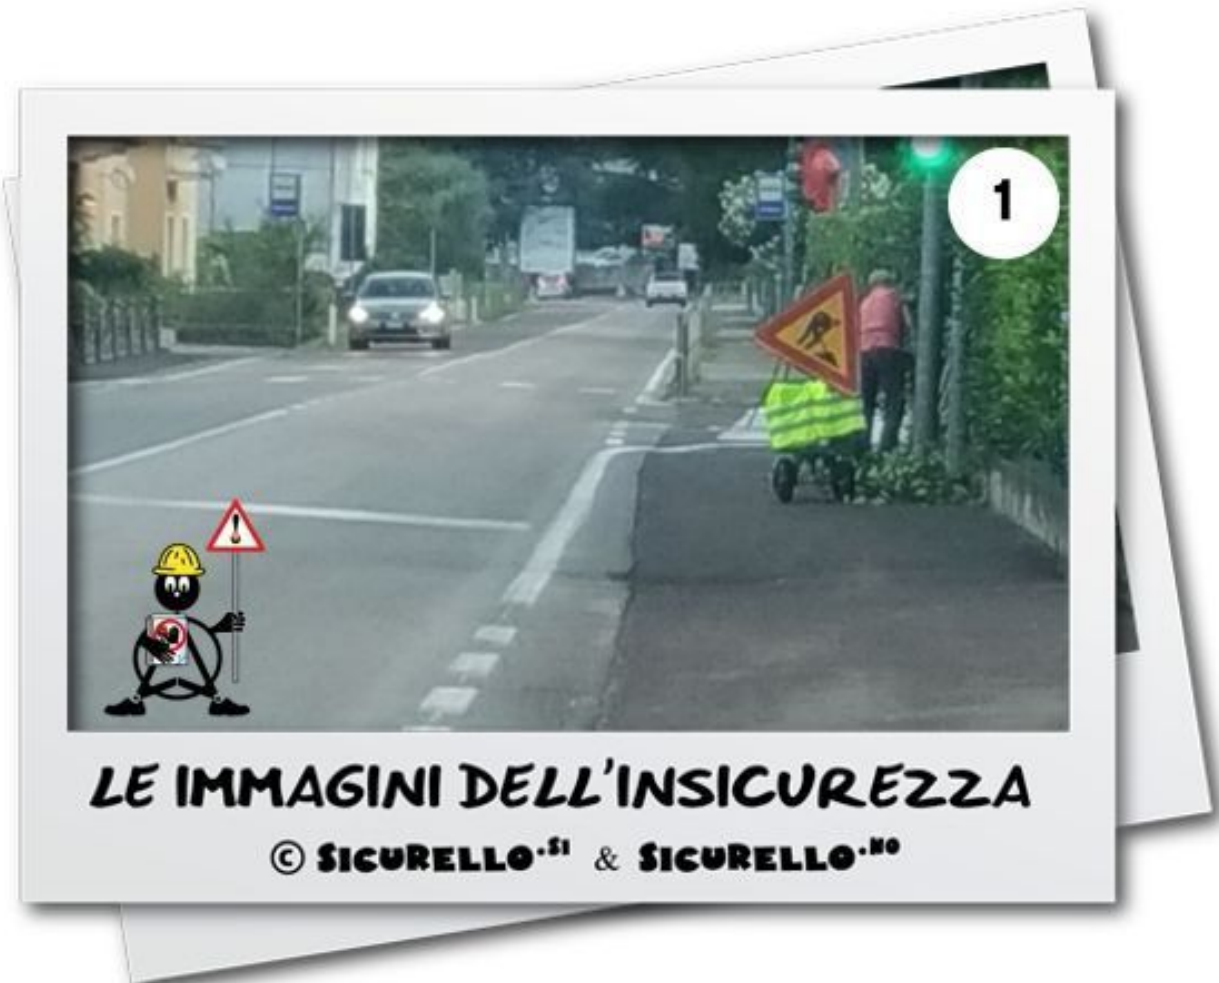
Le fotografie sono abbastanza esplicative: a margine di una strada ad alta intensità di traffico, in prossimità di un incrocio semaforico, un addetto sta eseguendo dei lavori di potatura della siepe di una struttura commerciale.

Riteniamo che il lavoratore si sia posto qualche dubbio relativamente alla propria incolumità ed allora abbia deciso di adottare un sistema di "segnalazione" dell'attività posizionando come *barriera di testata* un carrettino evidenziato da un segnale di lavori in corso ed un gilet ad alta visibilità. Una soluzione di sicurezza apparente, ma non altrettanto efficace a prevenire il rischio di investimento del lavoratore in quanto i ridottissimi spazi di frenata tra la posizione del cartello di lavori in corso ed il lavoratore non gli darebbero scampo.
