## **ARTICOLO DI PUNTOSICURO**

**Anno 20 - numero 4352 di Venerdì 16 novembre 2018**

# **Le immagini dell'insicurezza: mercatini di Natale**

E le immagini dell'insicurezza di SICURELLO.no di oggi sono state scattate proprio all'esterno di un cantiere di realizzazione strutture di un "Mercatino di Natale".

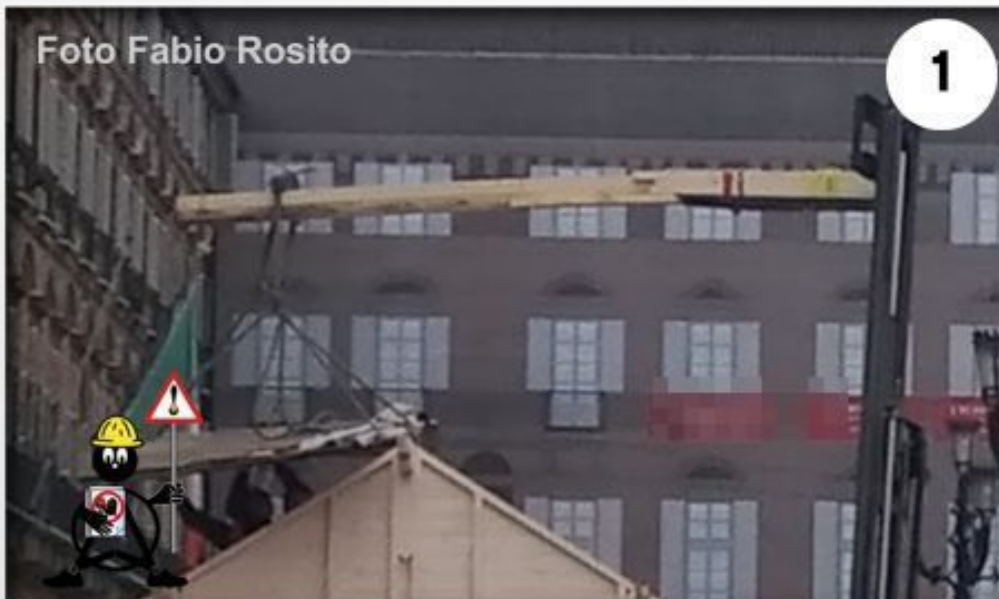
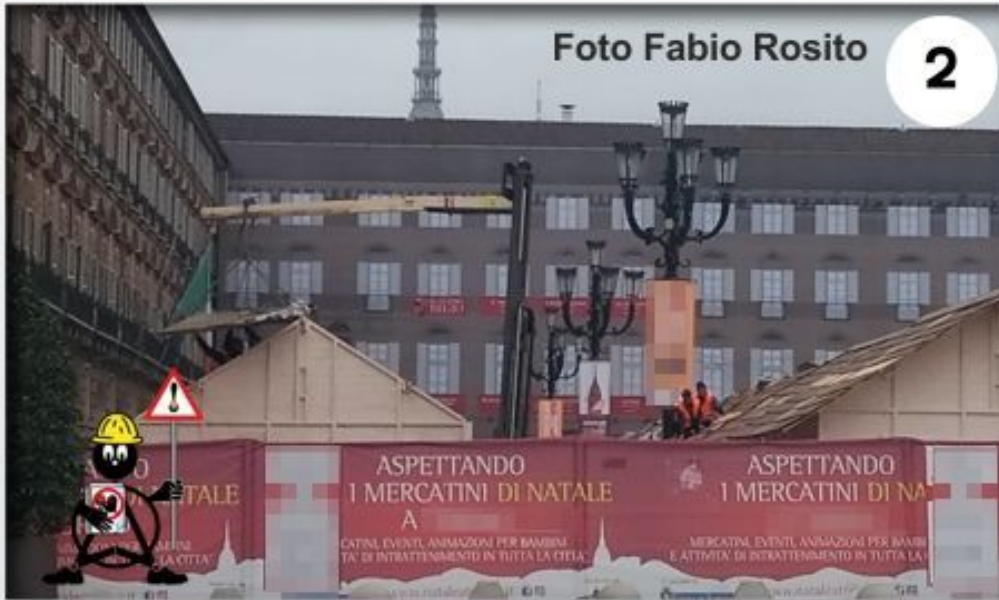
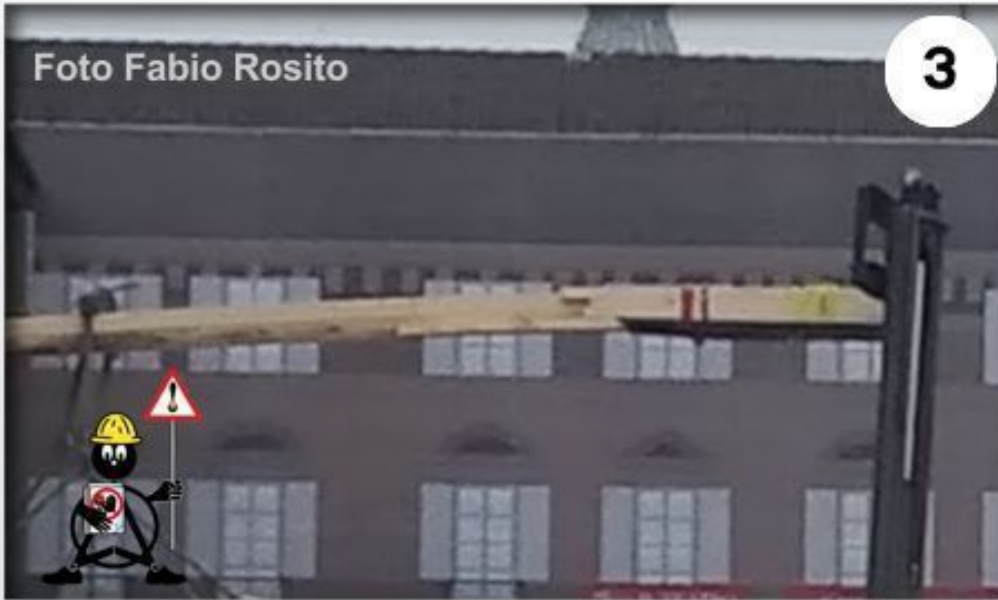
La situazione è come sempre "oltre ogni limite", il montaggio del tetto di uno degli edifici viene eseguito con l'utilizzo di un'attrezzatura non idonea, un carrello elevatore con forche, ma vista la distanza di posa, ecco che le forche del carrello vengono allungate "a dismisura" applicando dei travetti di legno e trasformando il tutto in "un anomalo braccio gru".

Sicurezza zero, Rischio 100%. Speriamo che nessuno si faccia male e che tra poco più di un mese quegli operai possano festeggiare il natale in famiglia e non in un ospedale od ancor peggio.

*"stiamo aspettando che qualcuno esegua i lavori in sicurezza*

*e che qualcun altro controlli il rispetto delle regole".*
