### Le immagini dell'insicurezza: quando manca qualcosa

*Il clima avverso è l'ultimo dei problemi: la totale incoscienza di chi sta eseguendo la lavorazione di movimentazione del materiale potrebbe causare seri danni!*

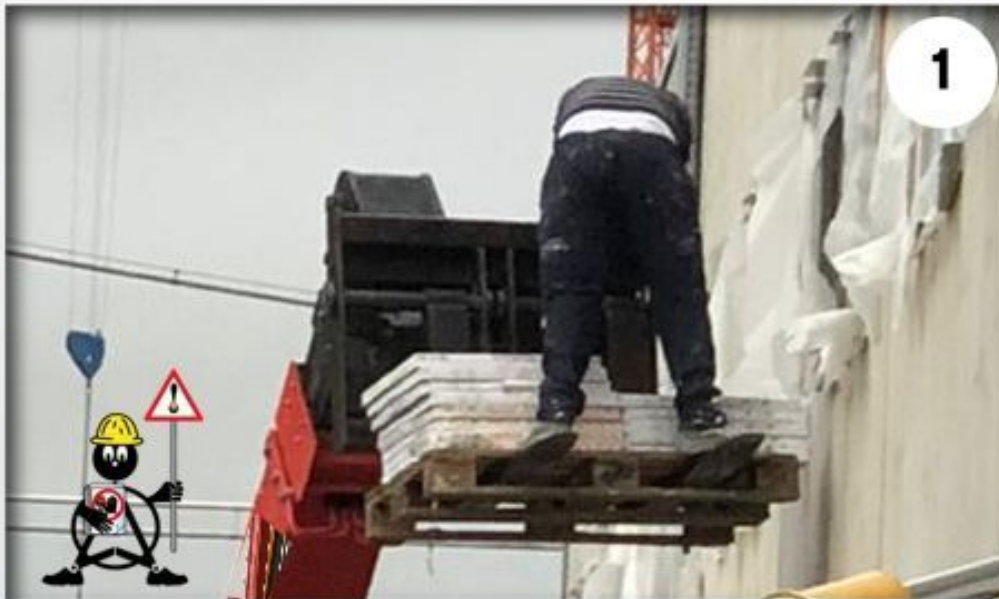
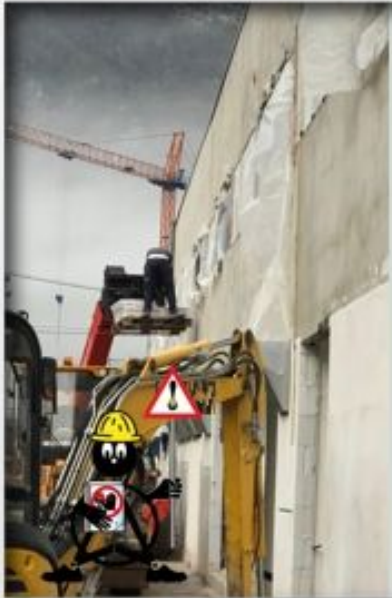
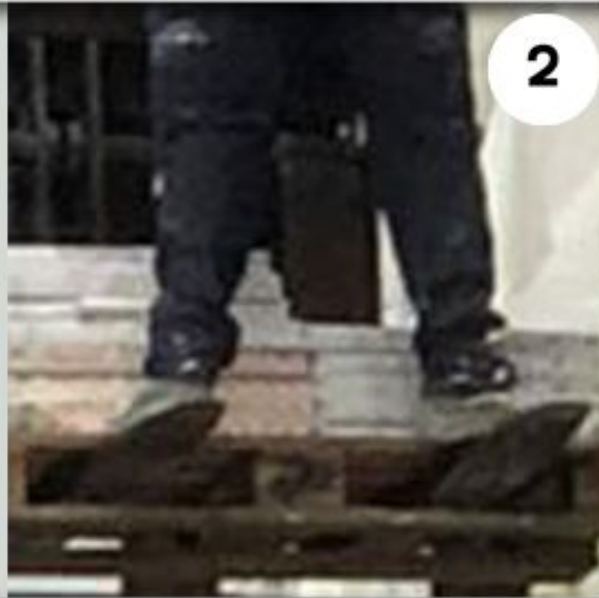
**LE IMMAGINI DELL'INSICUREZZA**

Ed allora guardiamo nel dettaglio la situazione:

- Un carrello elevatore a braccio telescopico con forche,
- Un *bancale* di materiale,
- Un addetto alla movimentazione del materiale stesso.

Ed il problema è la "fusione" dei tre elementi sopra indicati con l'addetto alla movimentazione del materiale, posizionato sulle forche assieme al bancale e sollevato in quota per eseguire la propria attività.

I dubbi sono come sempre tanti:

- mancata progettazione di questo aspetto della sicurezza all'interno del cantiere?
- mancata conoscenza delle procedure di lavoro (sempre che ci siano)?
- comodità di trasporto del materiale (magari anziché trasportarlo a mano lungo una scala viene considerata più comoda questa procedura)?
- mancata presa di coscienza dei rischi a cui il lavoratore si sta esponendo?
- mancata conoscenza di obblighi e divieti?
- mancata vigilanza e controllo da parte dei vari soggetti che dovrebbero vigilare e controllare (in primis i datori di lavoro ed i preposti)?
- Mancata formazione o formazione solo formale e non efficace?
