Le immagini dell'insicurezza: è talmente buio che nessuno vede niente

Il classico cantiere realizzato a margine della carreggiata che però occupa parte della carreggiata stessa.

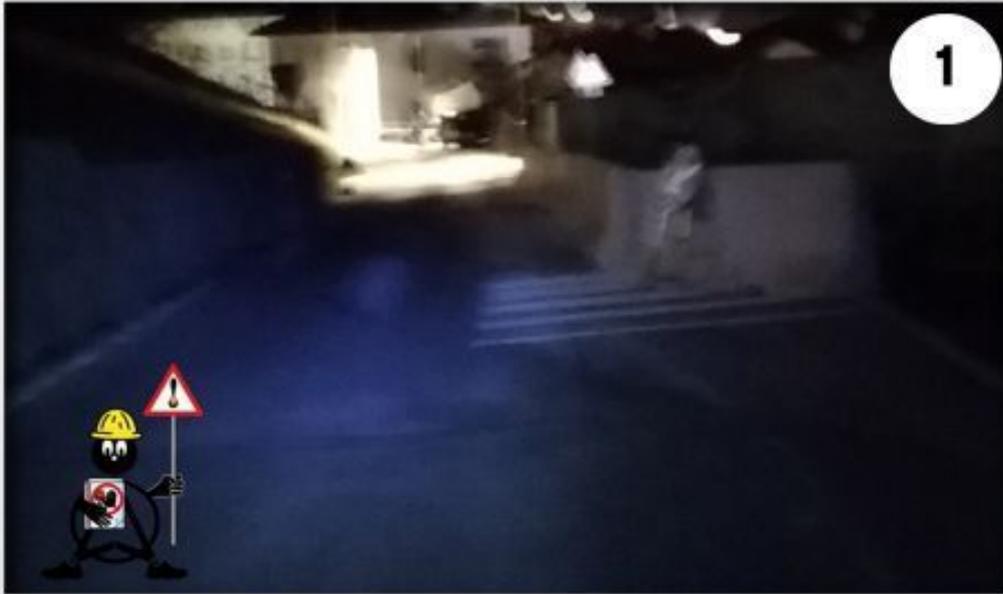
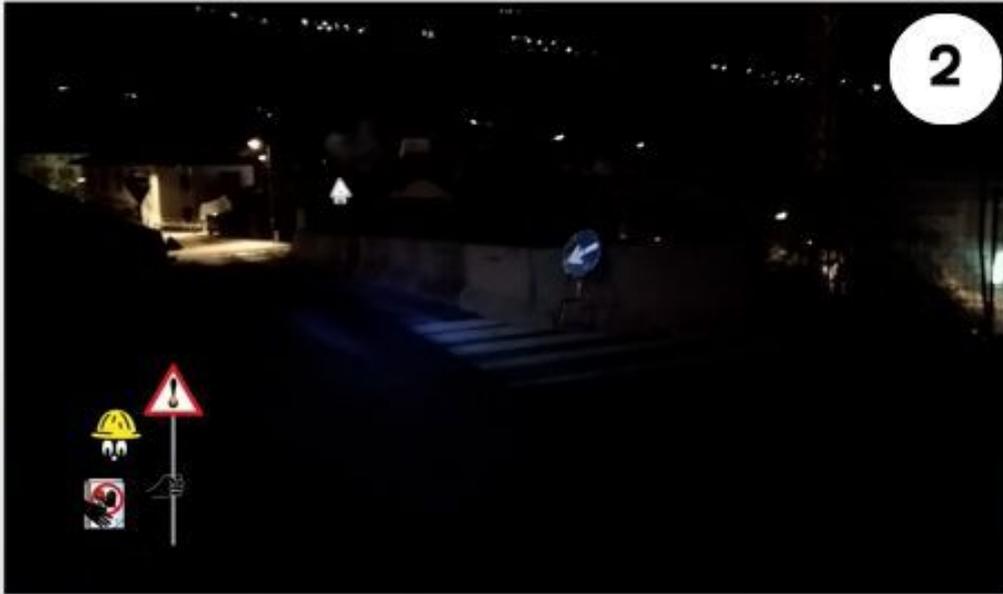
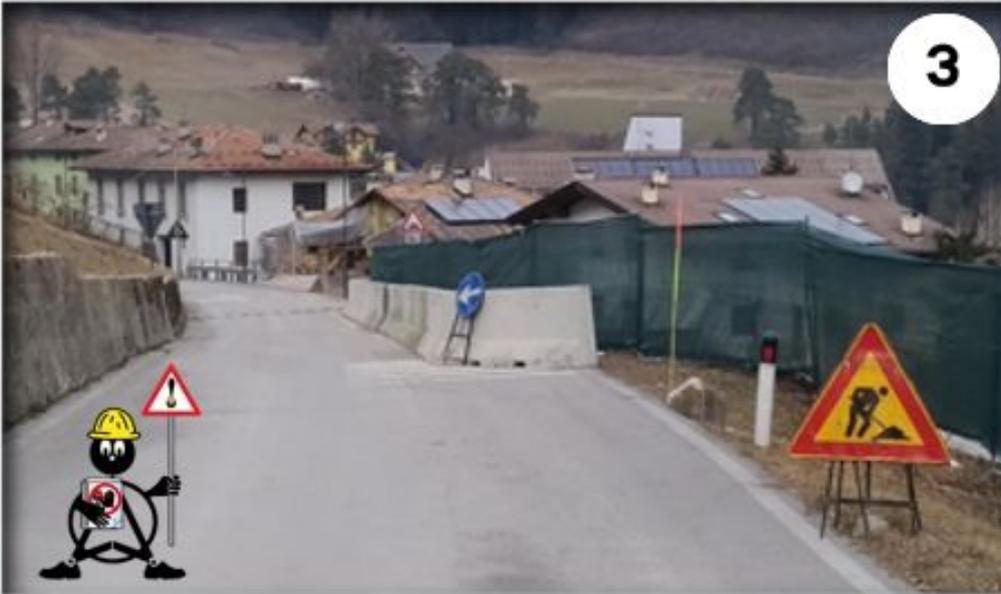
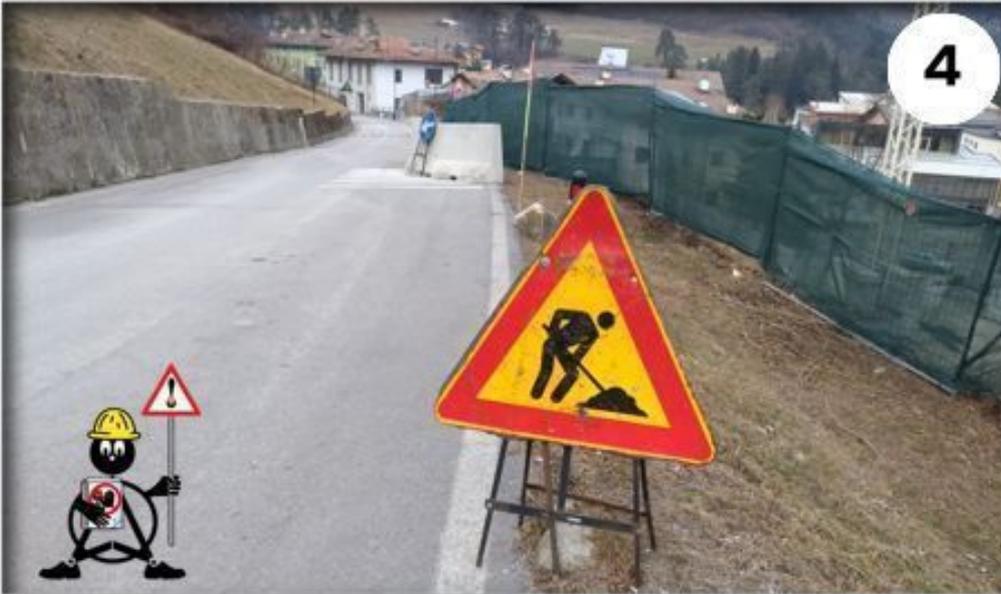
Le immagini sono eloquenti: si tratta del "classico" cantiere realizzato a margine della carreggiata che però occupa parte della carreggiata stessa.

Quello che però salta all'occhio, soprattutto per chi passa di notte è la totale assenza di qualsivoglia "evidenziazione" notturna del cantiere (ma anche di giorno non andiamo meglio).

D'accordo, si tratta di una strada secondaria con scarso traffico, ma l'occupazione viene fatta posizionando una serie di newjersey che ingombrano parzialmente una corsia e l'unica segnaletica è composta da un segnale di lavori in corso e da una freccia posta in modo molto precario a ridosso della delimitazione stessa.

- Barriere di testata,
- Segnale di STRETTOIA ASIMMETRICA a destra (e dalla parte opposta il suo omologo a sinistra),
- Segnale di TRANSITO ALTERNATO A VISTA (la porzione di strada residua è inferiore a mt. 5,60),
- Segnaletica orizzontale di colore giallo (i lavori dureranno parecchi mesi),
- Luci rosse di segnalazione,
- ...
